## MAPA DE DANOS, ANÁLISE ARQUEOMÉTRICA E RECOMENDAÇÕES PARA A CONSERVAÇÃO DO FORTE SÃO TIAGO DAS CINCO PONTAS, RECIFE, PERNAMBUCO, BRASIL

Este trabalho estuda o Forte São Tiago das Cinco Pontas, em Recife, Pernambuco, construído em 1630 durante a ocupação holandesa, hoje sede do Museu da Cidade do Recife. Buscou-se avaliar seu estado de conservação e analisar fatores de degradação que afetam sua estrutura. A metodologia envolveu visitas de campo para coleta de dados, registro dos danos nas fachadas externas, fotografias gerais e específicas, o registro digital em AutoCad e o processamento dos dados quantitativos. Foram identificados danos em 105 locais, representados em mapas de danos no AutoCad, e categorizados em 13 tipos patológicos. Utilizaram-se Fichas de Identificação de Danos (FID's) para sistematizar e quantificar os danos, que mostraram predominância de rachaduras, buracos, plantas e manchas. Em particular, as manchas escuras foram investigadas detalhadamente por Difração de Raios X e Microscopia Óptica, determinando suas substâncias constituintes. Constatou-se que resultam da acumulação de líquens e poluentes, com estruturas filamentosas e grãos de quartzo integrados, i

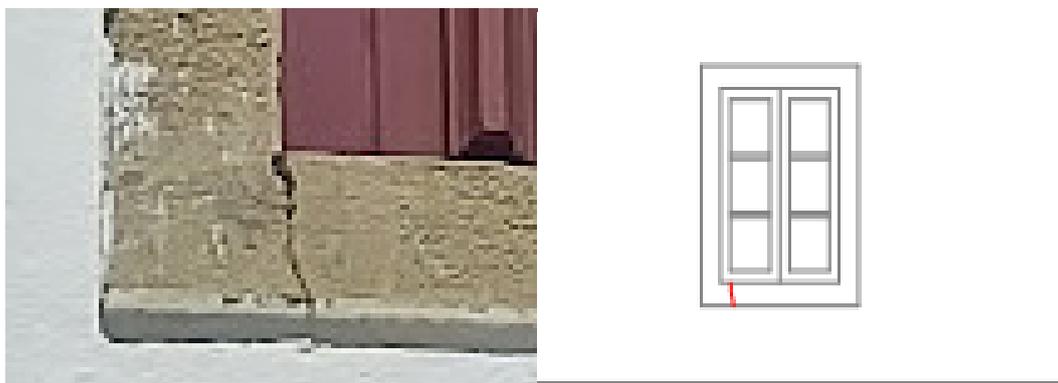
Com o estabelecimento prévio das camadas e hachuras escolhidas para cada tipo de dano, foi realizada a representação gráfica utilizando o programa AutoCAD. Alguns danos não foram representados com exatidão devido a problemas com a impressão das plantas, e também com as medições do tamanho dos danos, visto que grande parte se localizava em locais altos. Exemplo: Dano 1.12 (Rachadura), ver figura 6 e 7.

**FIGURAS 6 E 7.** FOTOGRAFIA DA RACHADURA E REPRESENTAÇÃO DA RACHADURA, RESPECTIVAMENTE.

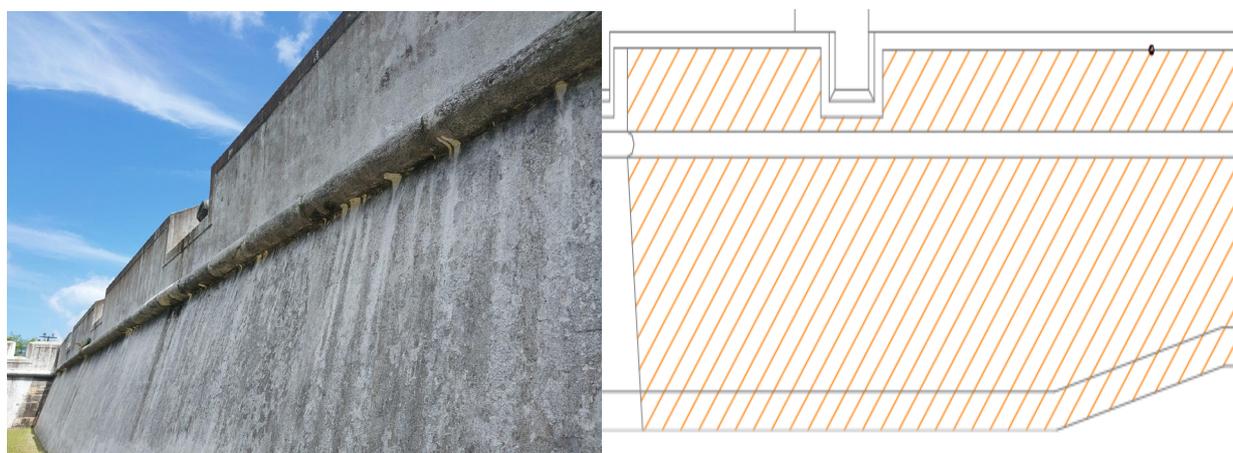
Outro dano observado em grande escala nas paredes do forte e identificado na Tabela 01 é a grande presença do descascamento das paredes (Figura 8) em todas as quatro fachadas. Neste caso este dano foi representado no AutoCad com a utilização da hachura “Ansi31” na cor laranja (Figura 9), como observa-se abaixo.

**Figura 8 e 9:** Descamamento das paredes e representação gráfica de parte da Fachada leste

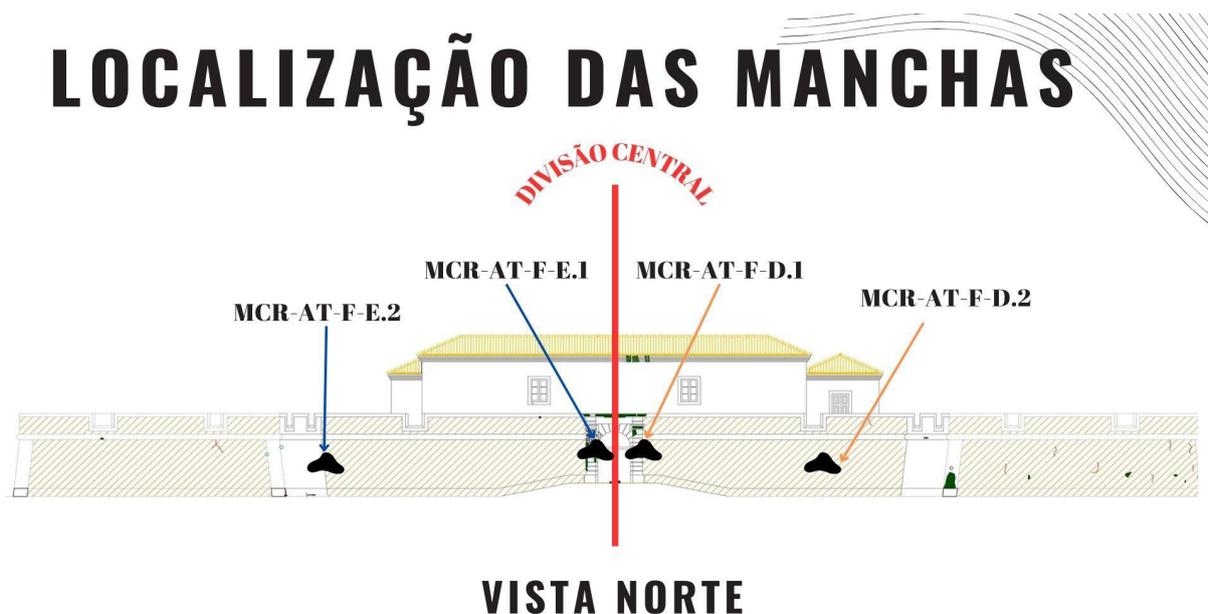
FIGURA 10. ILUSTRAÇÃO DA LOCALIZAÇÃO DAS MANCHAS SELECIONADAS PARA ANÁLISE.

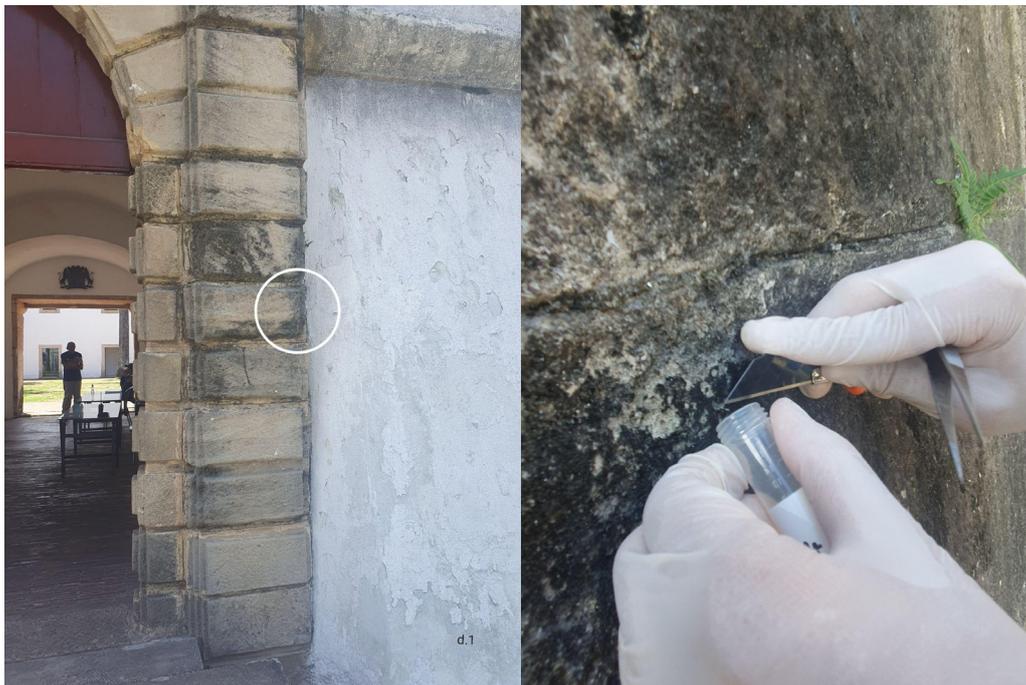
FIGURAS 11 E 12. INDICAÇÃO DO LOCAL EXATO DE RETIRADA DAS AMOSTRAS E.1 E D.1, RESPECTIVAMENTE.

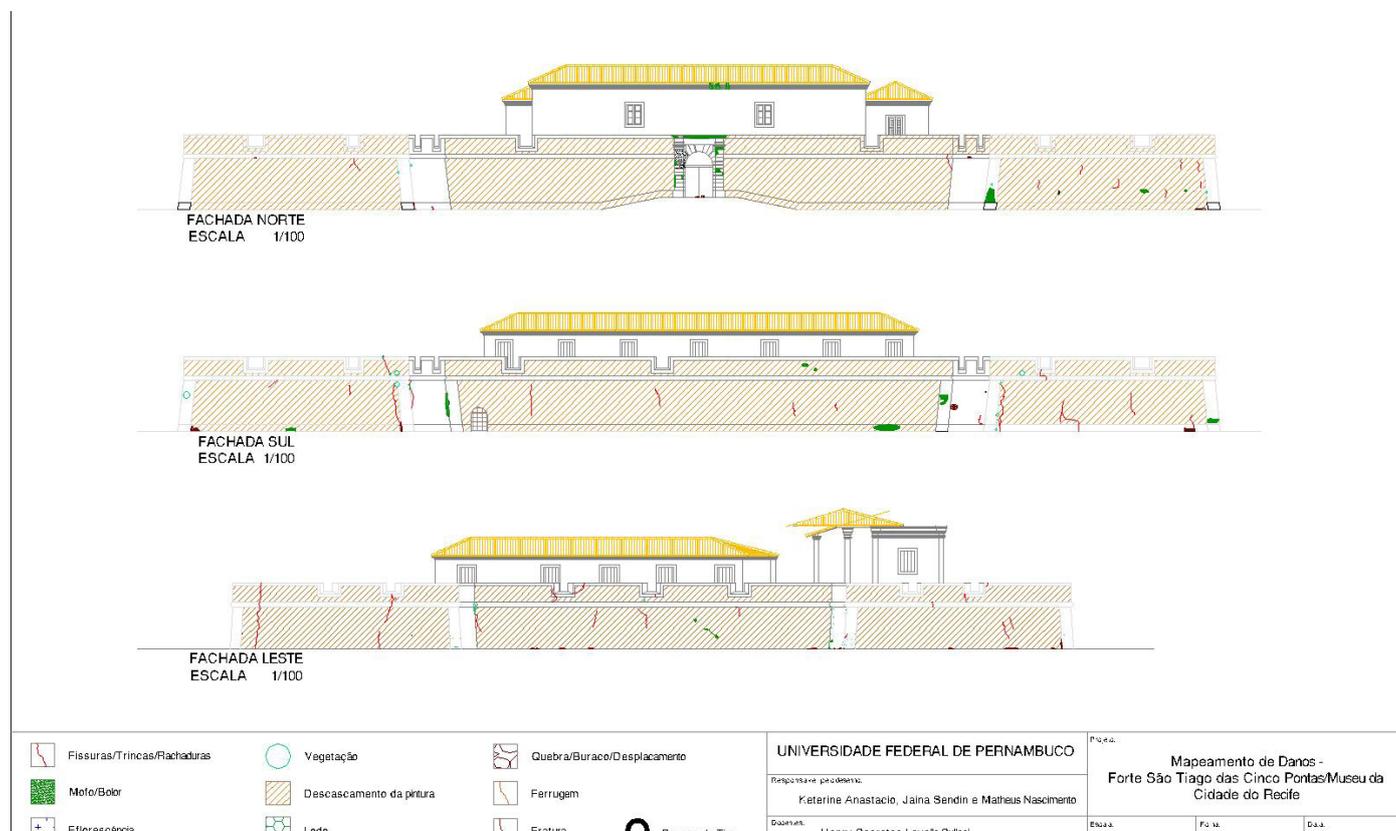
**FIGURAS 15. MAPA DE DANOS DAS TRÊS VISTAS DO FORTE DAS 5 PONTAS.**

Na Figura 15, observamos a representação gráfica da distribuição de danos encontrados nas fachadas do Norte, Sul e Leste do Forte das Cinco Pontas, onde foram identificados no total 105 locais com danos, ao longo das fachadas. Cada um dos tipos de danos observados foi sistematizado em FID, como exemplificado abaixo (Figura 16). Esta figura mostra um modelo de Ficha de Identificação de Danos (FID) preenchido com informações coletadas *in loco*.

Na Tabela 2, podemos observar o quantitativo de danos identificados nas vistas Norte, Leste e Sul do Forte das Cinco Pontas. Cada tipo de dano é numerado individualmente para cada vista, pode se observar que as rachaduras são o tipo de dano mais frequente, com um total de 22 ocorrências, seguidas pelos buracos com 20 e plantas com 18. A fachada leste é a que apresenta o maior número de danos (38), seguida pela fachada norte (34) e a fachada sul (32). Esses dados são essenciais para identificar as áreas e os tipos de danos que requerem maior atenção para direcionar os esforços na conservação deste patrimônio.

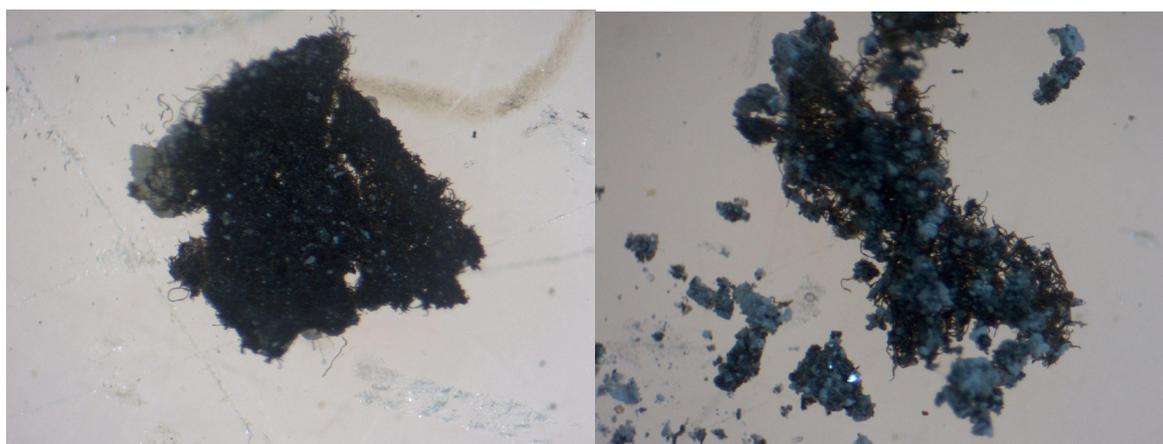
FIGURAS 17 E 18. IMAGEM DA AMOSTRA D.2 À ESQUERDA E E.2 À DIREITA, EM MICROSCÓPIO ÓPTICO.

As Figuras 17 e 18 mostram imagens das amostras D.2 e E.2, respectivamente, em Microscópio Óptico. estas imagens mostram estruturas filamentosas associada a grãos de quartzo, cuja provável proveniência é da própria rocha a qual estavam associadas (Figuras 17 e 18). O aspecto apresentado pelas amostras assemelha-se a uma estrutura vegetal, e levanta a hipótese de que uma das causas prováveis das manchas seriam a presença de líquens, instalados sobre a superfície rochosa devido à porosidade da rocha e à umidade local.

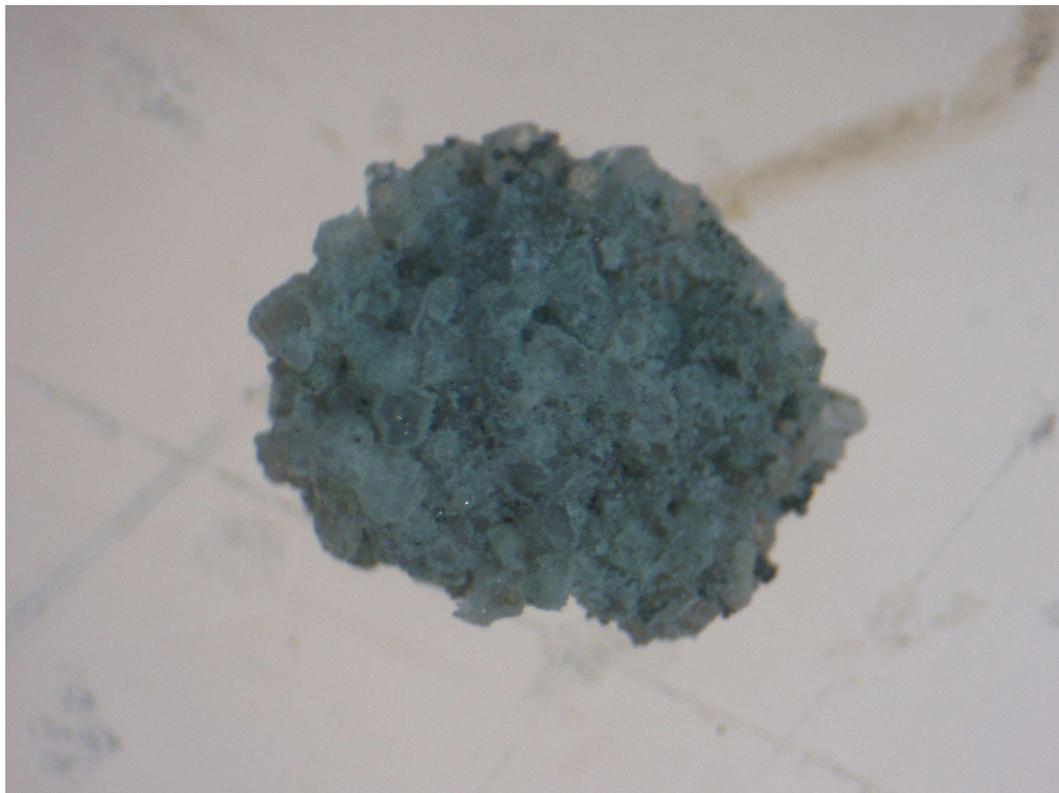
**FIGURA 19.** IMAGEM DA AMOSTRA E.1 EM MICROSCÓPIO ÓPTICO.

Já na figura 19, podemos observar as imagens microscópicas da amostra E.1 a qual apresentou a morfologia natural da rocha, com grãos bem visíveis e de tamanhos variados e pouquíssimas estruturas filamentosas, entretanto, havia uma alteração cromática na superfície destes (Figura 19), o que pode indicar a fixação de poluentes e sujidades na superfície rochosa, tendo a umidade como provável agente fixador.

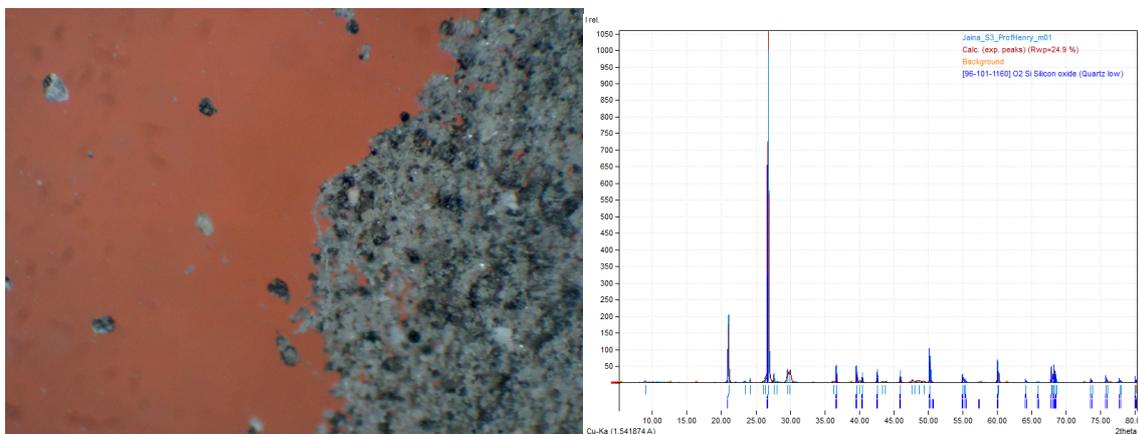
**FIGURA 20 E 21.** IMAGEM EM MICROSCÓPIO ÓPTICO E INDEXAÇÃO DO RESULTADOS DA ANÁLISE DE DIFRAÇÃO DE RAIOS X, DA AMOSTRA D.1.

Por fim, a amostra D.1 passou por dois processos de análise, a Microscopia Óptica e a Difração de Raios-X. Na Figura 20 mostramos a imagem que foi capturada através de um Microscópio Óptico que revela detalhes da superfície da rocha, destacando a textura e os grãos minerais presentes, com alteração cromática em tom cinza e preto, que pode ser, um caso de fixação de poluentes ou sujidades sobre a rocha. Já na figura 21, podemos observar o padrão da difração da amostra D1 que foi coletada sobre uma mancha escura no Forte. Este gráfico mostra picos de intensidade em diferentes ângulos de difração, indicando as fases minerais na amostra. Para a indexação das fases minerais foi utilizado o software Match! o qual tem uma base de dados a maioria das fases minerais conhecidas, produto da indexação determinamos que a principal fase cristalina é unicamente o quartzo, mineral abundante em rochas areníticas, o que é o caso da cantaria do Forte.

Dessa forma, a análise de difração revelou apenas o material original da rocha. No entanto, a observação microscópica mostrou grãos com alterações cromáticas em tons de cinza e preto. A partir do observado na microscopia e na análise de DRX, podemos levantar a hipótese de que se tratam de grãos de quartzo recobertos por material orgânico, o que explicaria a identificação exclusiva do quartzo no DRX, já que materiais orgânicos não são detectados por essa técnica.

Os resultados das análises de microscopia e DRX indicam duas possíveis causas para o dano analisado: a cobertura da superfície da rocha por líquens e a presença de poluição fixada na superfície das paredes do forte.

Ao ser constatado que o dano citado poderia ter sido causado por sujidades e líquens, foi possível a elaboração de uma proposta de conservação, que visa remover tais manchas e evitar que elas voltem a danificar o Forte das Cinco Pontas.
