Estudo Comparativo da Infiltração Marginal em Copings de Níquel-Cromo Fixados com Diferentes Cimentos Resinosos

Marginal Microleakage in Nickel-Chromium Copings Fixed with Different Resin Cements - A Comparative Study

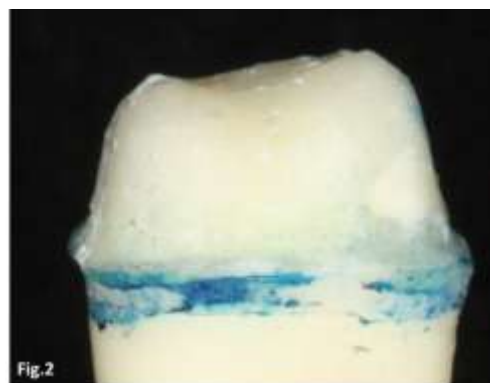
Figura 2. Após a remoção do coping, exceto no ângulo vestibulo-mesial, o preparo continuou recoberto pelo cimento e isento de infiltração marginal.

As Figuras 2, 3 e 4 ilustram os resultados encontrados. A Tabela 1 apresenta os dados obtidos com o cimento sobre o preparo e a Tabela 2 mostra os dados após a remoção do cimento.

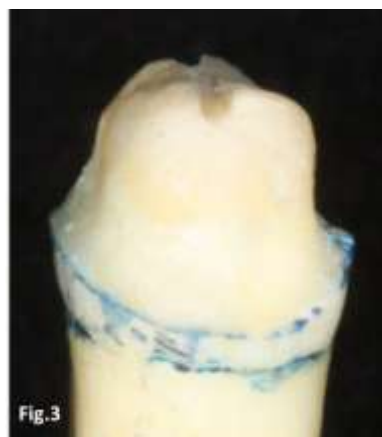
Figura 3. Discreta infiltração sobre a linha de cimento, na região mais externa do preparo (grau 1).
