AVALIAÇÃO DAS CONDIÇÕES DE ACESSIBILIDADE PARA ESTUDANTES COM DEFICIÊNCIA VISUAL EM EDIFICAÇÕES NA UFCG

EVALUATION OF ACCESSIBILITY CONDITIONS FOR VISUAL DEFICIENTS STUDENTS IN THE UFCG BUILDINGS

Esta pesquisa objetivou avaliar as condições de acessibilidade para estudantes com deficiência visual em algumas edificações na Universidade Federal de Campina Grande, UFCG, Campus I, PB. Na metodologia foram realizadas inspeções e aplicação de listas de verificação com vistas ao cumprimento da NBR9050 (2015), enfatizando os acessos, sinalizações, mapas táteis, escadas, corrimãos, guarda corpos, sinalização tátil no piso, guias de balizamento, circulação e elevadores. Foi observado que as condições de acessibilidade nas edificações avaliadas são precárias, apresentando descumprimento às normas técnicas e à legislação que viabilizam a acessibilidade. Foram sugeridas recomendações para adaptações de forma a contribuir com as condições de acessibilidade, segurança e autonomia dessas pessoas. Propõem-se que estas sejam implementadas, para que as edificações atendam às necessidades destes estudantes, e que os mesmos estejam menos expostos a riscos na convivência com espaços, na situação em qu

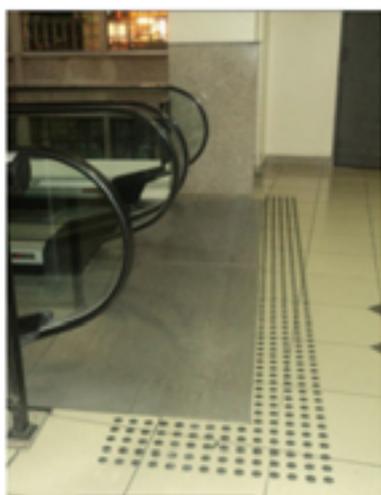
A sinalização feita por meio de pisos táteis, são divididos em pisos de alerta (exemplo na Figura 1) e de direcionamento (exemplo na Figura 2). Os pisos se diferenciam do chão pelo contraste tátil e também visual, para a condição de pessoas com baixa visão, e têm função de alertar para os riscos ou mudanças no percurso, quando o piso tiver formato arredondado, e irá direcionar determinado trajeto, quando o piso tiver formato alongado. Existe ainda a sinalização sonora com grande utilidade, que pode ser aplicada nos elevadores com informações dos andares

Figura 1 - Piso tátil de alerta.
Fonte: Arquivo da pesquisa

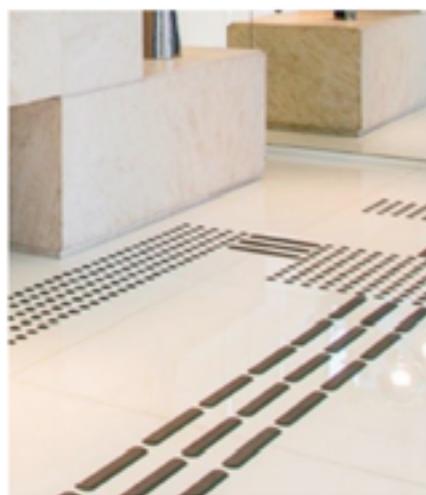
Figura 2 - Piso tátil de direcionamento.
Fonte: Arquivo da pesquisa

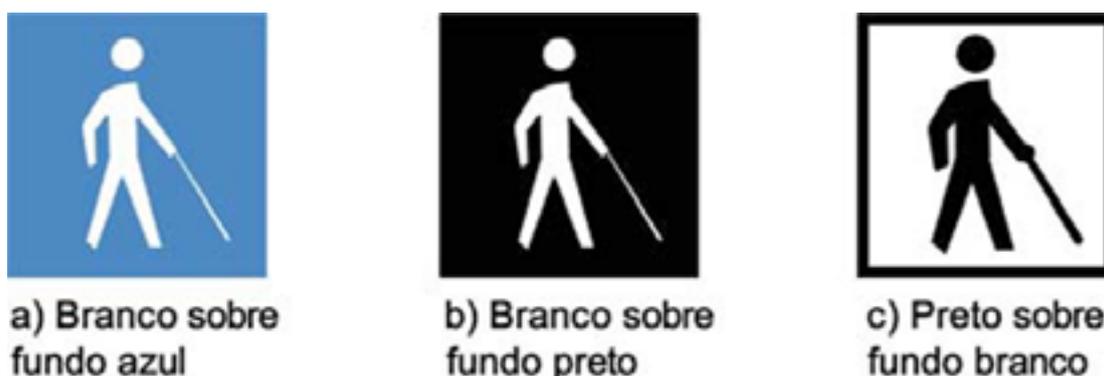
Figura 3 – Símbolos de acessibilidade para pessoas com deficiência visual.

A indicação de acessibilidade das edificações, do mobiliário, dos espaços e dos equipamentos urbanos deve ser feita por meio do Símbolo Internacional de Acesso. A representação consiste em um pictograma branco sobre fundo azul, sempre voltado para o lado direito e sem qualquer tipo de modificação, conforme a Figura 3, podendo opcionalmente ser representado em branco sobre fundo preto ou preto sobre fundo branco. De acordo com a NBR 9050 (2015), esse pictograma indica que serviços, espaços, edificações, mobiliário e equipamentos urbanos são acessíveis a pessoas com deficiência visual.

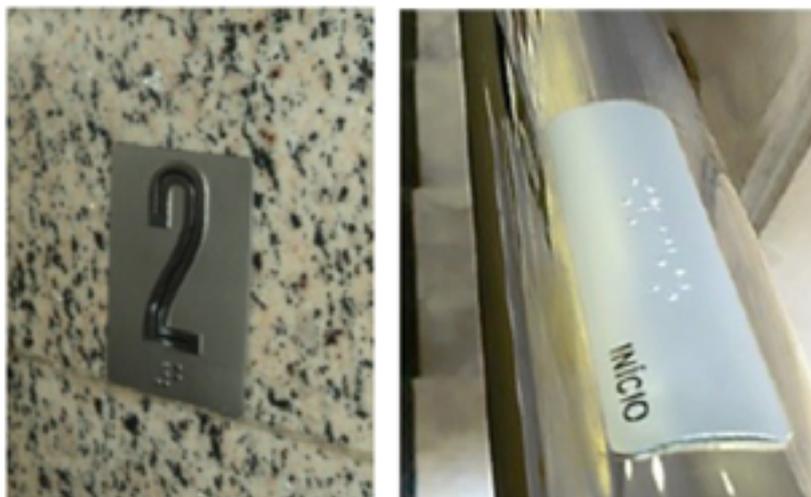
A sinalização na acessibilidade é feita por meio de placas com pictogramas e letreiros, e a elas se adicionam o alto-relevo e o código braile, para que pessoas cegas ou de baixa visão possam se informar e se localizar em diversos ambientes. A Figura 4 ilustra a sinalização em braile indicativa para orientação do respectivo andar em uma edificação, bem como uma indicação de início em corrimão de uma rampa.

Figura 4 - Exemplo de pictograma em relevo e com código braile

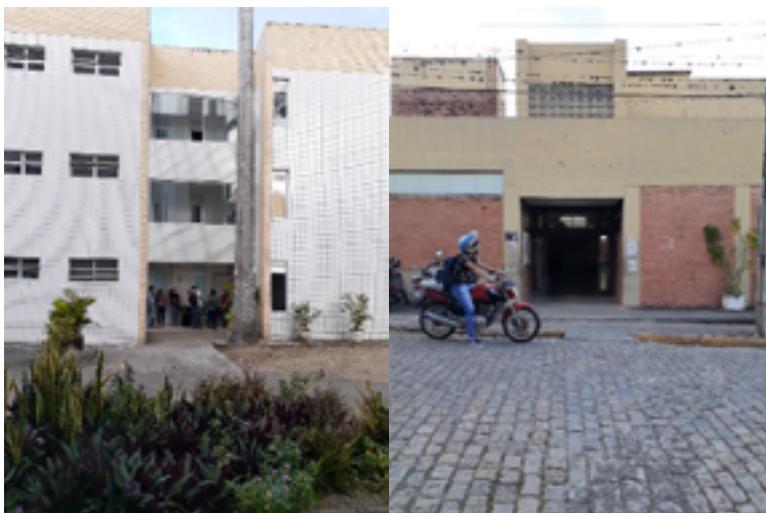
Os acessos às edificações avaliadas possuem grandes vãos livres, o que ajuda no fluxo da quantidade de pessoas esperadas no local. Estes espaços permitem que a pessoa com deficiência visual usando uma bengala sintam-se confiante, sem se preocupar em esbarrar em outras pessoas, pois existe espaço suficiente para a circulação. Na Figura 5 pode ser vista a entrada para uma das edificações do curso de licenciatura em Letras e a entrada para a edificação do curso de licenciatura em Música e na Figura 6 pode ser vista uma entrada para a edificação do CH e um outro acesso para a edificação do curso de licenciatura em Letras.

Figura 5 - Fotos de acesso de edificações do curso de licenciatura em Letras e licenciatura em Música.

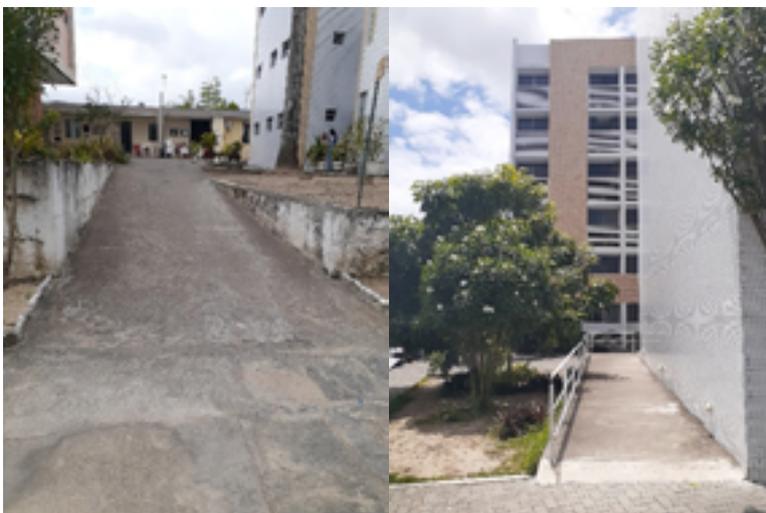
Figura 6 - Fotos de acesso de edificações do curso de licenciatura em Letras e em Música

Foi observado que nas edificações avaliadas não havia sinalização tátil (em braille ou texto em alto relevo) informando ou indicando a localização das entradas acessíveis. É importante ressaltar que, mesmo com grandes vãos nas entradas, as pessoas com deficiência visual encontrarão dificuldades, pois como não há caracteres em braille nos textos indicativos (sinalizando as direções a serem seguidas), ou textos em alto relevo, aumenta a dificuldade relacionada a acessibilidade da pessoa com deficiência visual, impactando na falta de autonomia, uma vez que precisará de outros indivíduos para adquirir informações a

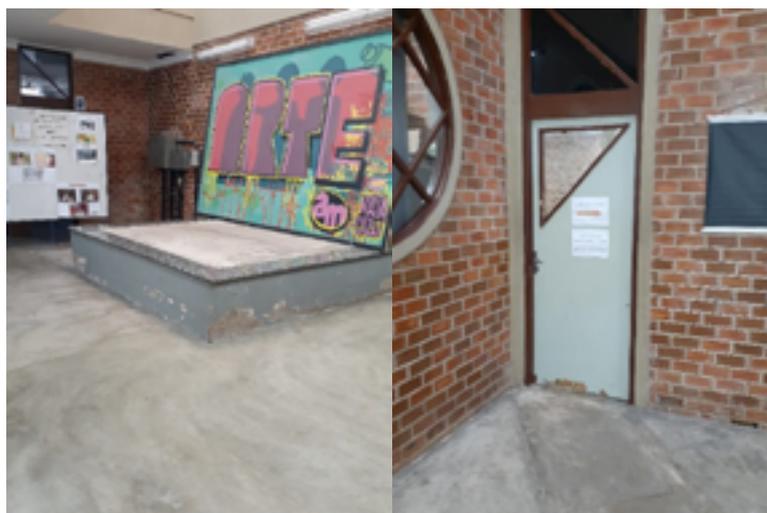
No ambiente externo aos acessos das edificações não existe a sinalização visual e tátil contendo as informações bloco ou setor, tampouco existem no ambiente interno. Só há informação visual do nome da edificação, e mesmo assim, não está disponível em Braille. Na circulação do ambiente interno da edificação do curso de licenciatura em Música, conforme pode ser visto na Figura 7, existe um painel com informações apenas visuais, não há sinalização adequada, pois não há sequer alguma informação disponível em braille nem audiodescritiva no ambiente interno. Há ausência de placas de indicação táteis, ausência de sinalização em Braille nas portas conforme recomendado pela norma técnica NBR 9050 (2015), bem como nos acessos às escadas, aos WC's, ao bebedouro e etc. A mesma situação de sinalização incompleta ocorre com a edificação do bloco BG (sala de aulas), pois existe apenas informação visual do nome da edificação e da localização das salas de aula, não existe nenhuma sinalização em Braille e a situação nesta edificação se agrava mediante a presença de obstáculos como a lixeira e o tapete na entrada a edificação, como pode ser visto na Figura 8. Esses elementos podem causar quedas e tropeções às pessoas com deficiência visual, estando dispostas na circulação.

Figura 7- Fotos do ambiente interno da edificação do curso de licenciatura em Música.

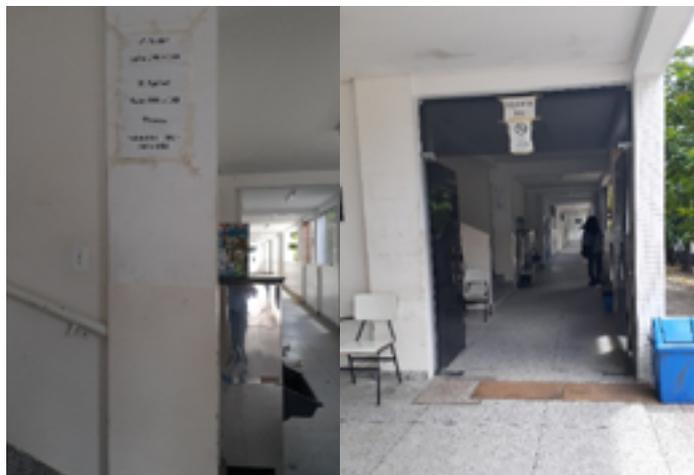
Figura 8 - Fotos do ambiente externo e interno da edificação do bloco BG (sala de aulas) ilustrando sinalização incompleta e presença de obstáculos como tapetes e lixeira.

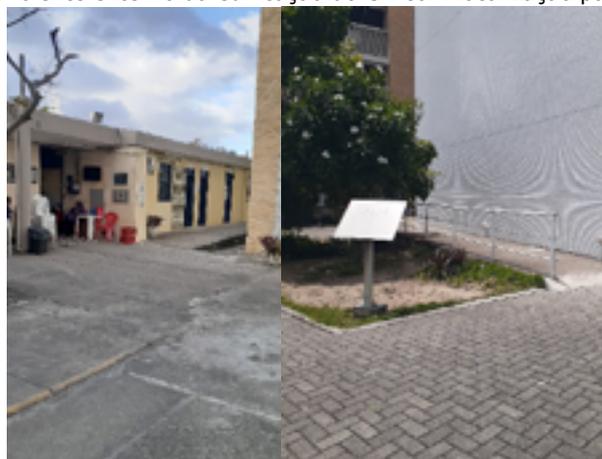
Nas edificações inspecionadas nesta pesquisa não foram encontrados nenhum mapa tátil, o que está em desconformidade com a norma técnica NBR 9050(2015). Os mapas táteis deverão ser instalados sobre plano inclinado, contendo informações em braille relacionados, pelo menos aos ambientes, dispostos em uma planta baixa da edificação por pavimento, as informações em Braille deverão ser detalhadas no que se fizerem necessário, e deverão ser localizados na entrada da edificação, bem como no ambiente interno. Na edificação do CH já existe um local para ser colocado um mapa tátil, conforme pode ser observado na Figura 9, no entanto está faltando ainda complementar com sinalização de piso tátil.

Figura 9- Fotos do ambiente externo da edificação do CH com localização para mapa tátil

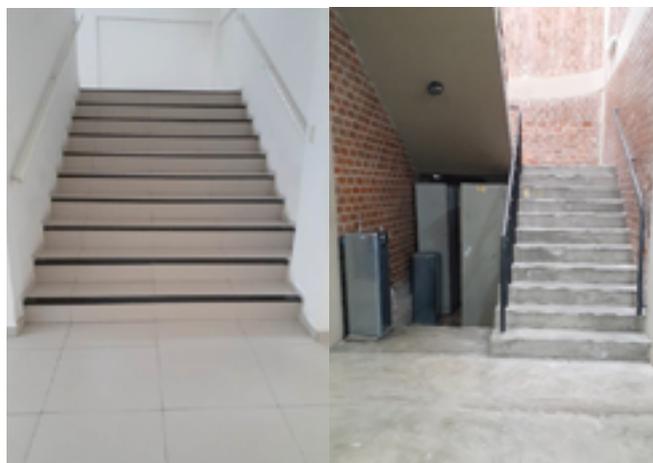
Escadas não devem ter degraus sem espelhos (vazados) e/ou com beiras salientes, e sim arredondadas. Seu revestimento deve ser feito com material antiderrapante. Os degraus intercalados, ou seja, com espaço justo para um pé em cada degrau, embora causem um bonito efeito arquitetônico, são um perigo para o deficiente visual, conforme pode ser visto na Figura 11. A norma recomenda que as beiradas do primeiro e do último degrau de qualquer escada devem ser pintadas de cor contrastante, atendendo às necessidades das pessoas com baixa visão. Recomenda-se a fiscalização quanto à obrigatoriedade da colocação de corrimão ou gradil lateral, os quais devem ficar a 85 centímetros dos degraus e a 90 centímetros dos patamares, devendo ter a mesma inclinação em toda a sua extensão. O ideal seria um prolongamento do primeiro e do último degrau de uma escada, pintado de cor contrastante em relação à parede, o que não ocorre nas edificações avaliadas.

Figura 10- Fotos de escadas do ambiente interno do curso de Música e da edificação do CH.

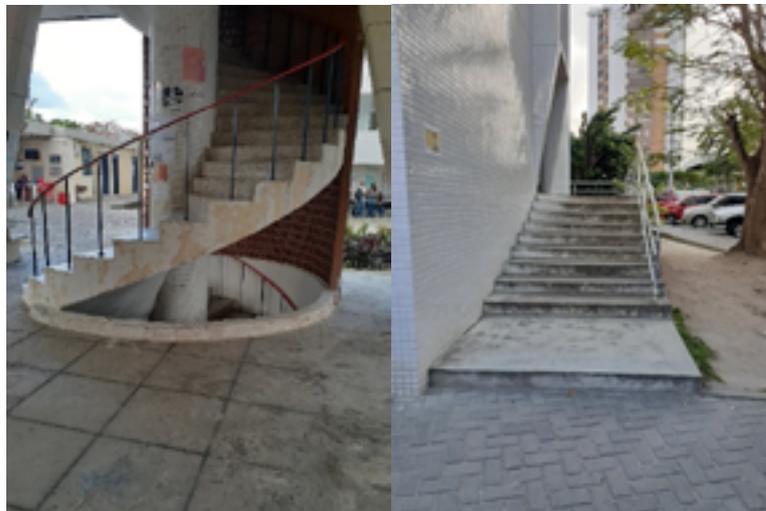
Figura 11- Fotos de escadas com sinalização inadequada no curso de licenciatura em letras e da edificação do CH.

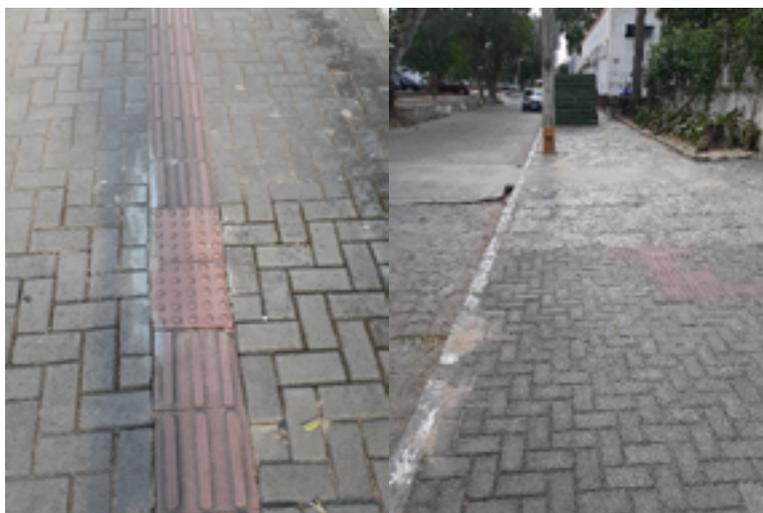
induzindo aos erros de percurso.

Figura 12- Fotos de sinalização de piso tátil descontínuo e concebido de forma inadequada.

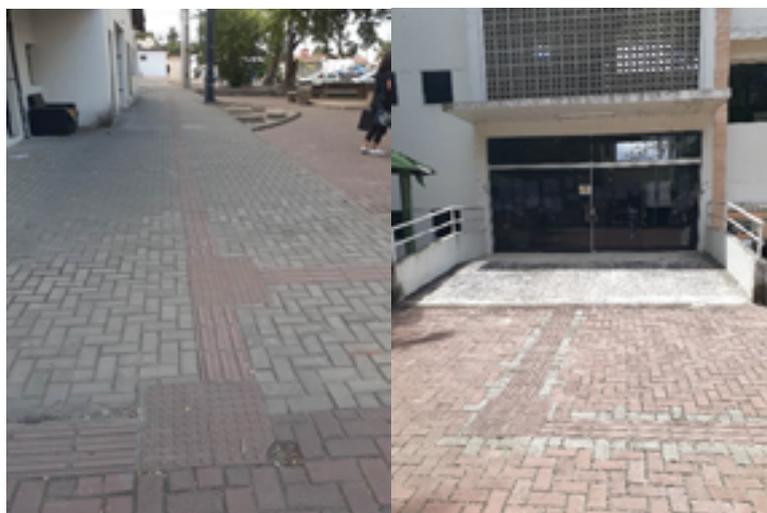
Figura 13 - Fotos de sinalização de piso tátil inadequada, presença de barreira no acesso ao Bloco BG, além de conservação precária e descontinuidade.

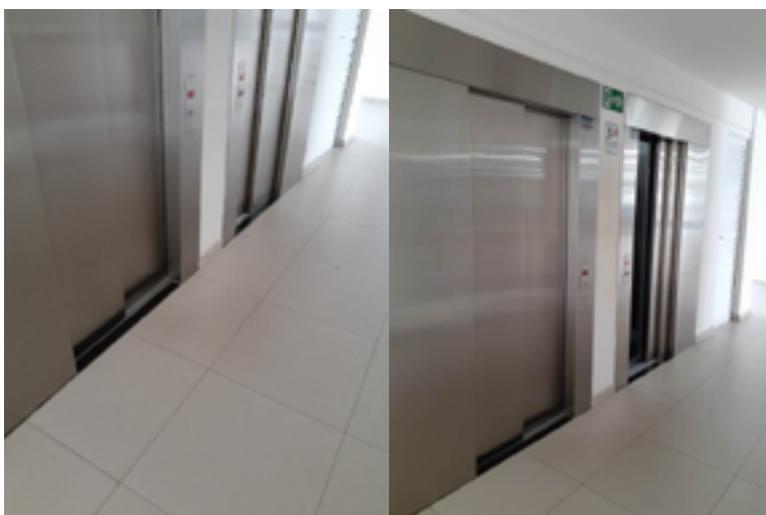
Figura 14 - Fotos de ausência de sinalização de piso tátil nos elevadores do edifício do CH.

Os elevadores do edifício CH precisam ser reformados para atender as normas e legislação, neste caso por não possuir a sinalização de piso tátil e a sonora de movimento e a voz sintetizada de indicação do pavimento.
