A SOCIALIZAÇÃO DE SÍTIOS ARQUEOLÓGICOS COM GRAVURAS RUPESTRES NO RIO GRANDE DO NORTE: O CASO DO SÍTIO ABERNAL, NO MUNICÍPIO DE SERRA NEGRA DO NORTE (RN), BRASIL

A SITUAÇÃO ATUAL DE CONSERVAÇÃO PATRIMONIAL DO SÍTIO ARQUEOLÓGICO ABERNAL

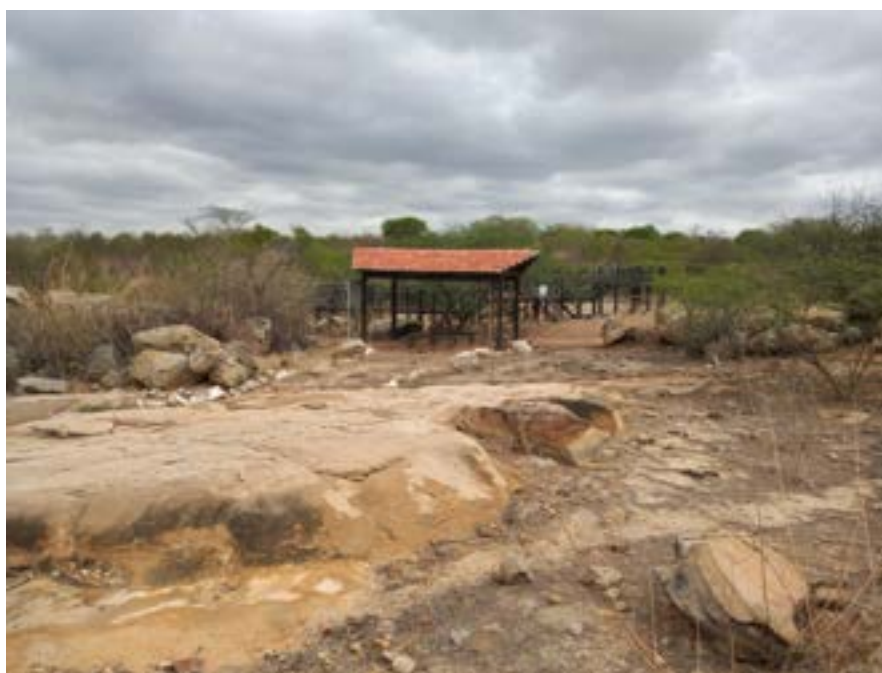
Descoberto no ano de 1961, o Sítio Arqueológico Abernal está situado no município de Serra Negra do Norte - RN, numa área aplainada próximo ao leito de um riacho, no qual os grupos do passado usaram como “tela”, um afloramento de ortognaisse para efetuar as suas representações gráficas, com a técnica de gravuras (NASCIMENTO; SANTOS, 2013). O seu entorno, é composto por blocos rochosos (matacões) variando em tamanhos além da vegetação de caatinga, principalmente a jurema-preta (*Mimosa Hostilis*) circundando a estrutura física de madeira (passarela) pelos seus lados (Figura 1).

FIGURA 1: IMAGEM PANORÂMICA DA ESTRUTURA DE SOCIALIZAÇÃO MONTADA PELO IPHAN

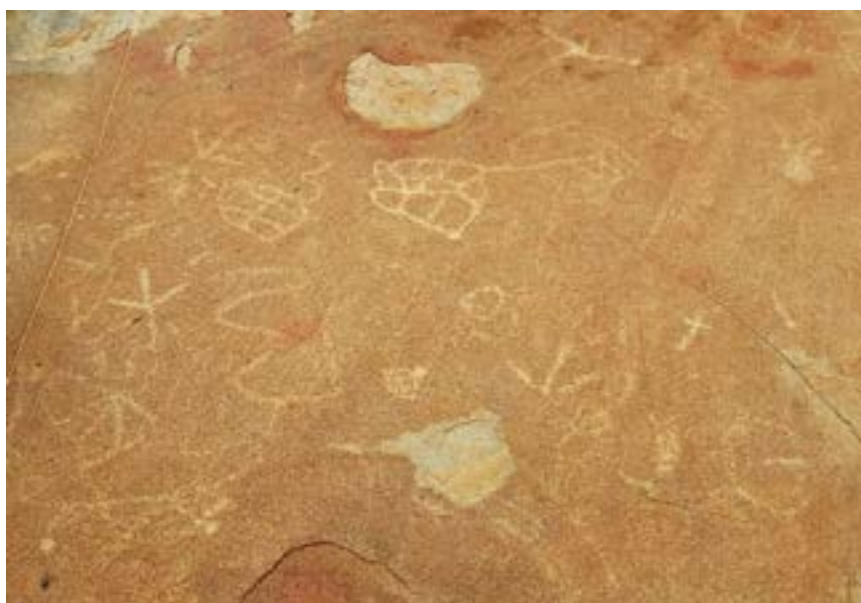
aos que, geralmente são identificadas nas margens e leitos rochosos de rios e riachos do sertão nordestino. A predominância é de grafismos não reconhecíveis, tais como, traços retilíneos, círculos, retângulos, mas podem ser visualizados também, figuras de antropomorfos e zoomorfos (PROUS, 1992; MARTIN, 1997; PESSIS, 2002). (Figura 2).

FIGURA 2: DETALHE DAS REPRESENTAÇÕES GRÁFICAS DO SÍTIO ARQUEOLÓGICO ABERNAL SERRA NEGRA DO NORTE-RN

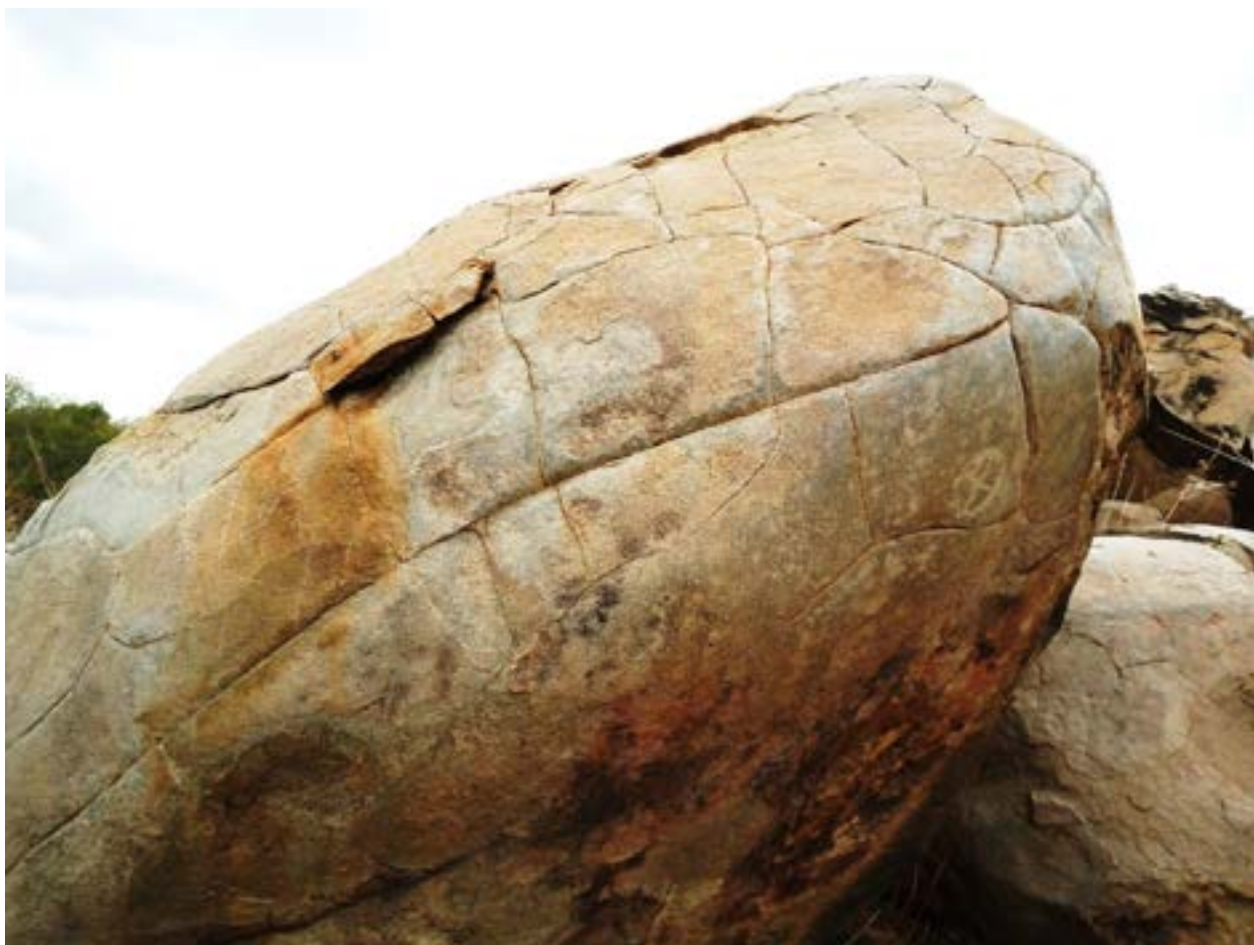
Nas proximidades do sítio, também foram encontradas marcas de vandalismo, do tipo pichações, numa formação rochosa onde se encontra uma representação simbólica (Figura 4). Uma ação de desrespeito, imaturidade e a verdadeira ausência de uma formação educacional de valorização ao patrimônio cultural. Como a própria placa informa “*A destruição de qualquer material, pichação ou remoção de terra deste local constitui crime sujeito a pena de multa e detenção*”. De acordo com a Constituição Federal na Seção II que trata sobre a cultura, no seu Art. 216, inciso 4º diz que: “*Os danos e ameaças ao patrimônio cultural serão punidos, na forma da lei*”; mas, para que tudo isso seja cumprido, a gestão municipal tem que está atuando de forma ativa quanto às políticas de valorização para com o patrimônio cultural.

FIGURA 4: PICHAÇÃO REALIZADA NO SÍTIO ARQUEOLÓGICO ABERNAL
SERRA NEGRA DO NORTE-RN

Ações de vandalismo do tipo pichações vêm aumentando nos sítios arqueológicos com arte rupestre, causando a sua descaracterização com a aposição de nomes, figuras contemporâneas ou tentativas de imitar grafismos rupestres existentes. O vândalo faz traços aleatórios não se importando com o patrimônio cultural. Apesar de parecer apenas simples rabiscos, atitudes como essas contribuem para que outros se sintam encorajados a realizarem esses atos de vandalismo.

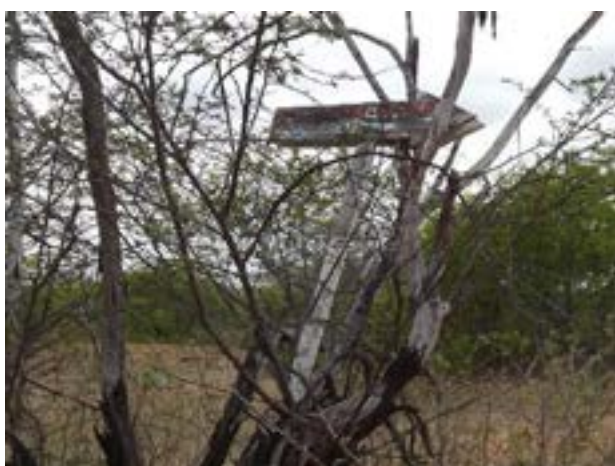
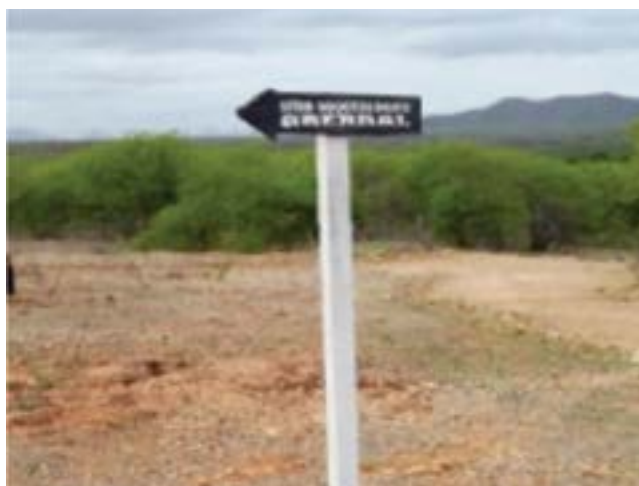
3 – A ausência de sinalização é outro problema que foi identificado; não existem placas indicativas nas margens da rodovia BR127 (que liga os municípios de Timbaúba dos Batistas a Serra Negra do Norte) informando a existência do Sítio Arqueológico Abernal, como também não foram identificadas placas indicativas no centro urbano da cidade de Serra Negra do Norte. Para chegar ao sítio, o visitante precisa pedir informações aos populares ou se tiver as coordenadas geográficas precisas, podem fazer uso de um aparelho de GPS (Sistema de Posicionamento Global). Quando tem início o percurso rumo ao sítio pela estrada vicinal, mas

são placas derrubadas, outras soltas e/ou encostadas numa árvore, em locais de cruzamento (bifurcação) para comunidades e fazendas; ou seja, para um turista que pretende visitar o Sítio Abernal sozinho, encontrará sérios desafios por não ter um uma sequência de sinalização precisa ao local desejado. (Figuras 5 e 6)

FIGURAS 5 E 6: PLACAS INDICATIVAS EXISTENTES EM ESTRADA VICINAL QUE DÁ ACESSO AO SÍTIO ABERNAL.

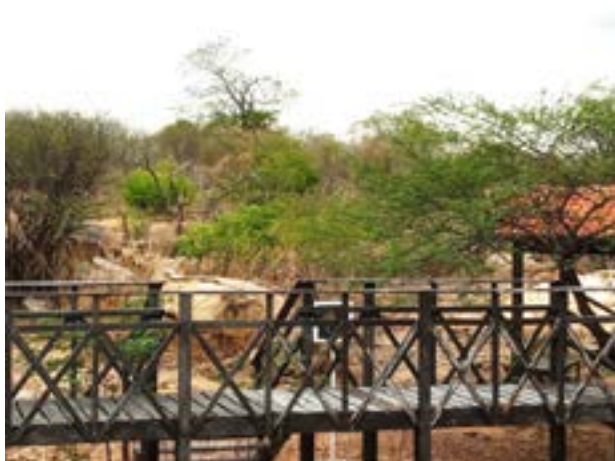
4 - O último ponto a se discutir trata da manutenção da estrutura do sítio, haja vista, que o local que foi estruturado para atender ao público em geral (socialização), apresenta um quadro crítico de abandono, principalmente relacionados as passarelas e escadarias de madeira, a invasão da vegetação e a ausência de limpeza. As passarelas já apresentam desgastes acelerados com o madeiramento desgastado, principalmente nas bases de sustentação dos corrimãos, colocando em perigo o visitante que se encostar ou se apoiar no momento da visita; as tábuas localizadas na horizontal e que servem de piso, demonstram fragilidades, apresentando sérios riscos de quebrarem no percurso do visitante (Figuras 7 a 10).

FIGURA 7: DETALHE DA PASSARELA INSTALADA NO SÍTIO ARQUEOLÓGICO ABERNAL.

Nas imagens acima, é possível observar que ocorre um intemperismo acentuado da estrutura de madeira devido ao tempo, mas também a ausência de intervenções preventivas, tais como uma camada de tinta ou verniz, visando ampliar o prazo útil de existência da estrutura. As tintas utilizadas nas tábuas da passarela e nos bancos de descanso que ficam na área coberta, também apresentam necessidades urgentes de uma reposição, pois está se despreendendo da madeira, deixando-as expostas as intempéries do ambiente (sol e chuva principalmente).

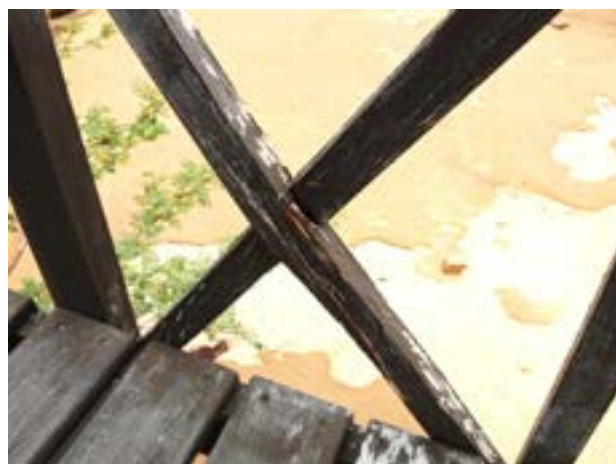
FIGURA 8: DETALHE DE ESTRUTURA DE MADEIRA FRAGILIZADA PELO DESGASTE NATURAL.

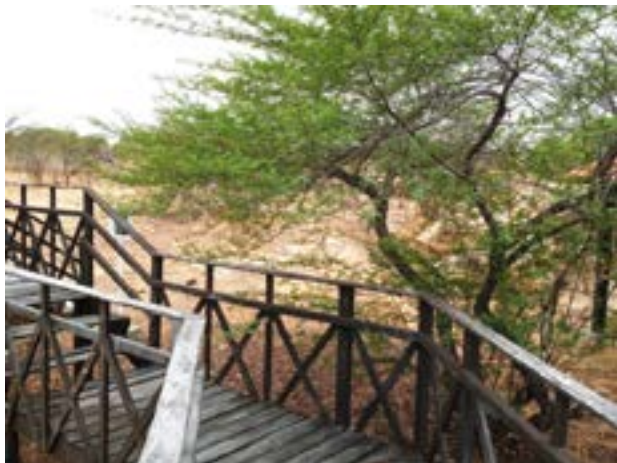
FIGURA 9: VISÃO DE INVASÃO DA VEGETAÇÃO CAUSADA PELA AUSÊNCIA DE MANUTENÇÃO NA ESTRUTURA DO SÍTIO.

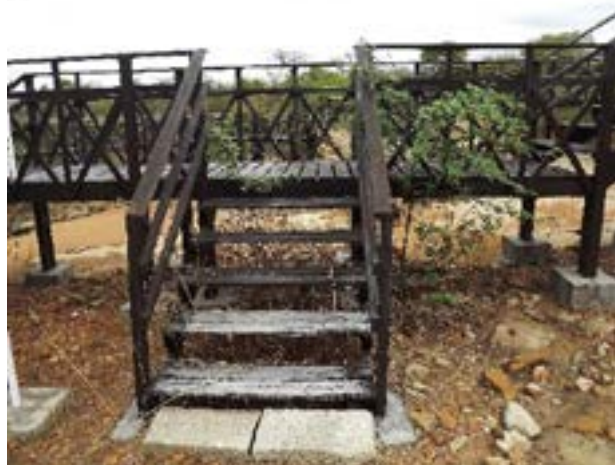
FIGURA 10: DETALHE DE INVASÃO DA VEGETAÇÃO CAUSADA PELA AUSÊNCIA DE MANUTENÇÃO NA ESTRUTURA DO SÍTIO.

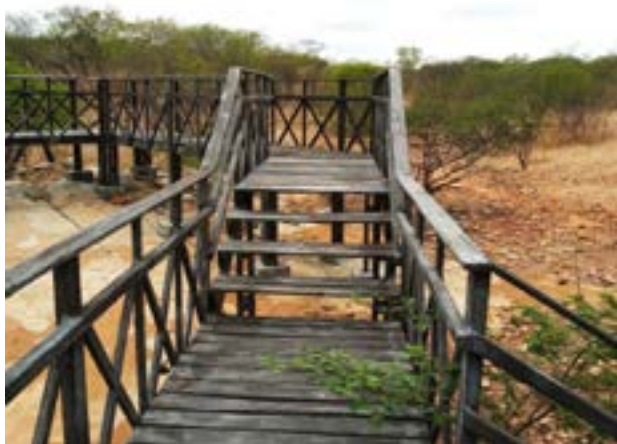
FIGURA 11: DETALHE DE INVASÃO DA VEGETAÇÃO CAUSADA PELA AUSÊNCIA DE MANUTENÇÃO NA ESTRUTURA DO SÍTIO.

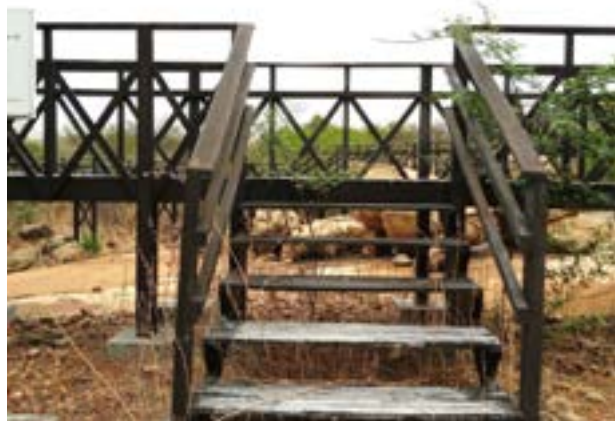
FIGURA 12: DETALHE DE INVASÃO DA VEGETAÇÃO CAUSADA PELA AUSÊNCIA DE MANUTENÇÃO NA ESTRUTURA DO SÍTIO.
