## MAPA DE DANOS, ANÁLISE ARQUEOMÉTRICA E RECOMENDAÇÕES PARA A CONSERVAÇÃO DO FORTE SÃO TIAGO DAS CINCO PONTAS, RECIFE, PERNAMBUCO, BRASIL

Este trabalho estuda o Forte São Tiago das Cinco Pontas, em Recife, Pernambuco, construído em 1630 durante a ocupação holandesa, hoje sede do Museu da Cidade do Recife. Buscou-se avaliar seu estado de conservação e analisar fatores de degradação que afetam sua estrutura. A metodologia envolveu visitas de campo para coleta de dados, registro dos danos nas fachadas externas, fotografias gerais e específicas, o registro digital em AutoCad e o processamento dos dados quantitativos. Foram identificados danos em 105 locais, representados em mapas de danos no AutoCad, e categorizados em 13 tipos patológicos. Utilizaram-se Fichas de Identificação de Danos (FID's) para sistematizar e quantificar os danos, que mostraram predominância de rachaduras, buracos, plantas e manchas. Em particular, as manchas escuras foram investigadas detalhadamente por Difração de Raios X e Microscopia Óptica, determinando suas substâncias constituintes. Constatou-se que resultam da acumulação de líquens e poluentes, com estruturas filamentosas e grãos de quartzo integrados, i

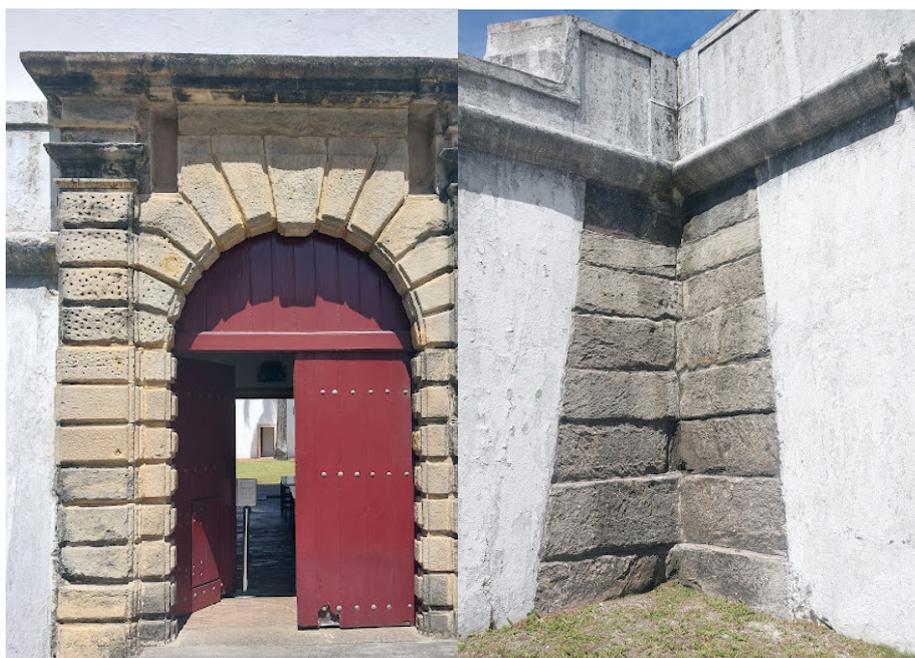
**FIGURAS 2 E 3.** CANTARIAS DE ARENITO NO ARCO DE ENTRADA E EM UM DOS CUNHAIS EXTREMOS DO FORTESÃO.

Durante o trabalho, foi realizada a identificação de todas as cantarias do edifício (Figura 2 e 3), “totalizando 96 cantarias, distribuídas entre cercaduras de janelas e portas, cunhais e arcos”, assim como o tipo de rocha utilizado na constituição das cantarias do Forte, sendo o arenito a única utilizada (SILVA FILHO, 2012). Também foi realizado o diagnóstico do estado de conservação e análise dos danos de cada uma delas, onde os principais foram: Trincas; Lacunas e Perda na pedra; Presença de argamassa, proveniente de intervenções passadas; Presença de elementos exógenos à pedra; Crosta negra; Ataque biológico por bactérias e fungos; Presença de vegetação; Alteração Cromática; Grafismo por tinta a cal; e Pitting. Ainda que não apresente quantitativamente os danos identificados ou sua distribuição espacial, o diagnóstico anterior funcionará de base comparativa para o presente trabalho, uma vez que se utilizará procedimento semelhante.

Após a etapa de diagnóstico foi definida e aplicada a conduta de intervenção a ser aplicada nas cantarias do Forte, sendo esta a “de promover a reconstituição da integridade do material, com adoção de técnicas pertinentes, e posterior consolidação” (SILVA FILHO, 2012). Entre as etapas da conduta definida estão: a higienização superficial, utilizando escova de nylon e água; a escafricação, com uma remoção prévia de materiais superficiais não compatíveis com a rocha, utilizando talhadeiras, picoteadas, ponteiros e/ou brocas, e posterior aplicação de solução específica (ver SILVA FILHO, 2012, p. 51-52); reintegração da pedra, através da inserção de enxertos e próteses em espaços vazios das cantarias; consolidação, com a aplicação de solução específica (ver SILVA FILHO, 2012, p. 56) e lavagem com água; e proteção, através da aplicação de resina acrílica.
