ESCAVAÇÃO ARQUEOLÓGICA NA OBRA DE RESTAURAÇÃO DA CAPELA DE
ITANS – ITAPIÚNA-CE.

*ARCHAEOLOGICAL EXCAVATION ON THE RESTORATION WORK OF THE ITANS
CHAPEL – ITAPIÚNA – CE.*

O presente artigo visa apresentar à comunidade científica os resultados obtidos com as escavações para o restauro da Capela de Itans em 2015, no município de Itapiúna-CE. As atividades consistiram em documentação através de fotografia e desenho, escavação de trincheiras, unidades de escavação (UEs) e coleta sistemática do material arqueológico. As escavações revelaram os impactos causados por antigas reformas que foram responsáveis pelo processo de fragmentação dos remanescentes osteológicos e utilizaram parte dos antigos sedimentos do interior da capela como aterro para elevação de outras áreas.

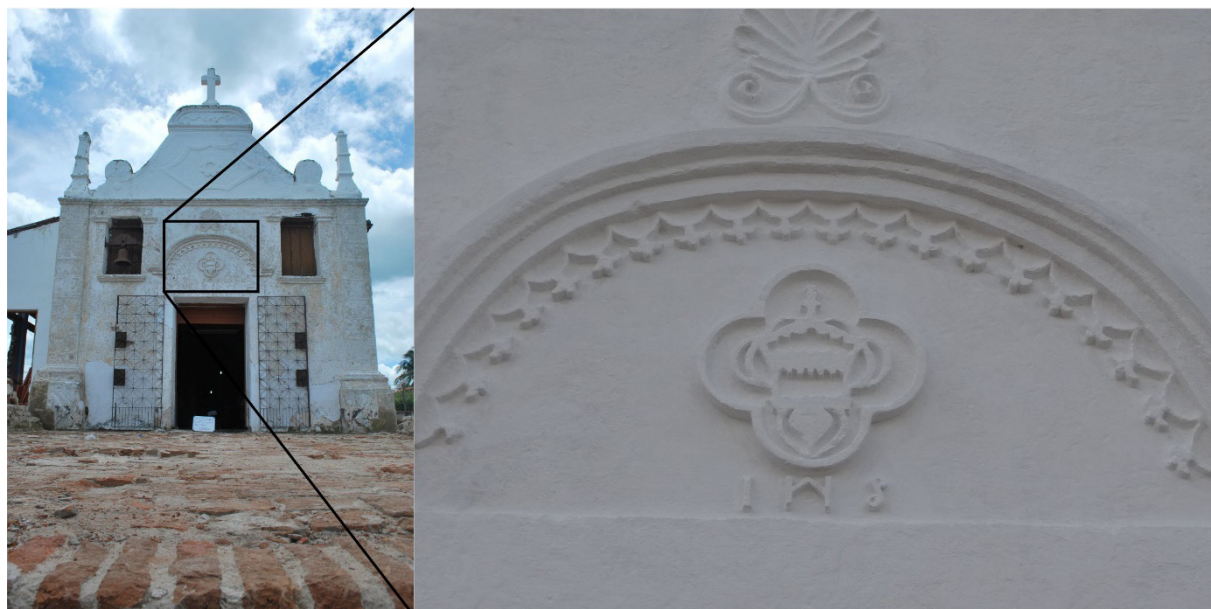
FIGURA 2 – A SIGLA IHS CARACTERIZADA COMO SÍMBOLO DA ORDEM DOS JESUÍTAS. FONTE: ACERVO ICA.

Entre os detalhes arquitetônicos da fachada encontra-se uma sigla que é considerada como o símbolo da Companhia de Jesus, no qual, as letras IHS representam uma abreviação do nome de Jesus como era usado na idade média a partir de sua origem grega ou latina Ihesus.

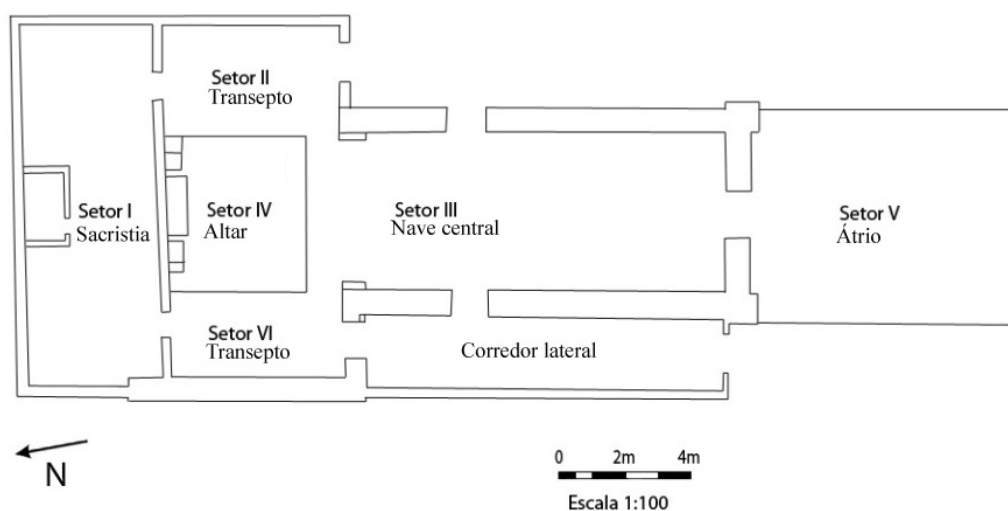
FIGURA 5: SETORIZAÇÃO DA CAPELA DE ITANS PARA ESCAVAÇÃO. FONTE: ICA, 2015. (DESENHO ELABORADO POR NILO NOBRE)

Desta maneira, visando a compatibilização dos estudos arqueológicos com a obra de restauração, que acontecia em concomitância, optou-se pela realização da escavação primeiramente em alguns locais e posteriormente em outros. Então, a capela foi sistematicamente dividida em setores, pois assim facilitaria a pesquisa e subsequente liberação de áreas da capela para o andamento dos trabalhos de restauração paralelamente aos estudos arqueológicos.

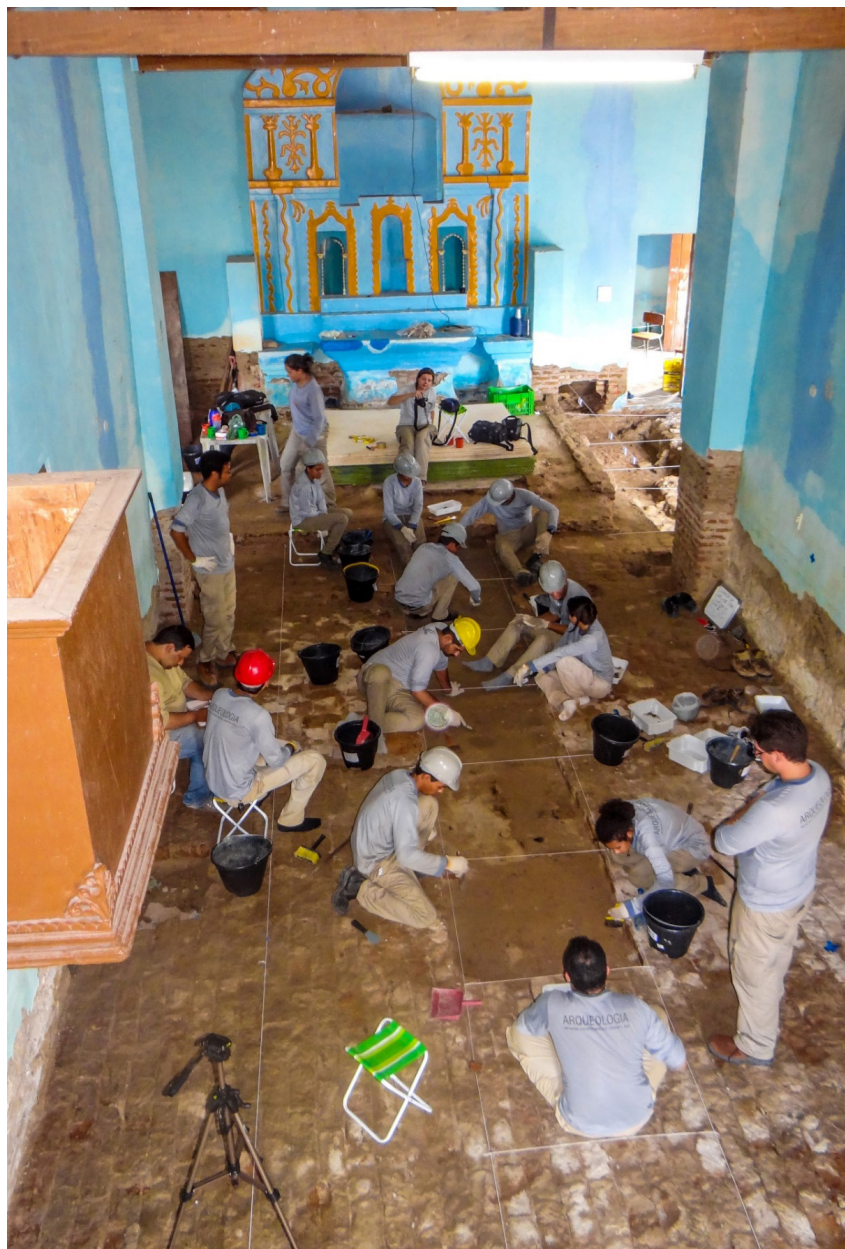
FIGURA 7 – ESCAVAÇÃO DE TRINCHEIRA NO SETOR III. FONTE: ICA, 2015.

Quanto aos vestígios negativos encontrados no setor III, foi constatado um sedimento claro abaixo de uma camada de madeira decomposta, a qual se estimou ser componente das campas de sepultamento. Além dessa mancha, foram encontrados vestígios de madeira em uma orientação perpendicular a ela, que também poderiam ser constituintes das campas. A hipótese de que a madeira servia de divisão dos espaços para o sepultamento foi reforçada com o desenvolvimento da escavação, pois foi constatado que há sedimentos revolvidos e com fragmentos ósseos apenas dos lados do sedimento claro, que está abaixo do local dos remanescentes de madeira.

A partir da escavação foi possível observar resíduos de madeira seguindo as mesmas orientações anteriores. Ao se visualizar num contexto mais amplo, as manchas de madeira da trincheira inicial e o sedimento claro formavam quadrados de 1.80 metros por 0.75 metros. Desta forma, se especula que as madeiras eram constituintes de uma estrutura de campas que se destinava a separar os locais dos sepultamentos dentro da capela.
